### 3 再発・類似事例の分析

## 【2】「MRI検査室への磁性体（金属製品など）の持ち込み」 （医療安全情報 No. 10、第2報 No. 94）

## 【3】「スタンバイにした人工呼吸器の開始忘れ」(医療安全情報 No. 37)

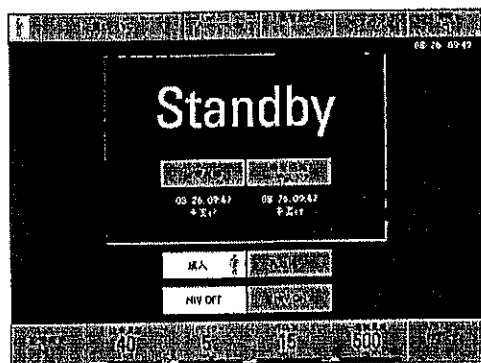
## 旧バージョンの画面

参考として、人工呼吸器「Servo i」の旧バージョンと現在のバージョンのスタンバイの状態のモニタ画面および「Evita 2 dura」のスタンバイの状態のモニタ画面を以下に掲載する。「Servo i」の旧バージョンの画面では「Standby」と英語の表記のみであるが、現在のバージョンの画面には、「患者の換気が開始されていません」と赤文字で日本語の表記(点滅)および「換気スタート」のボタンが画面上に設置されており、「スタンバイの状態＝換気していない」ということが分かりやすく示されている。

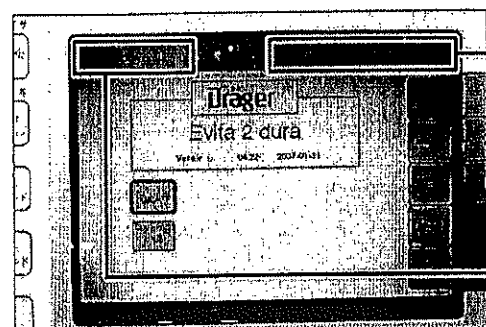
## 「Evita 2 dura」のスタンバイの状態のモニタ画面

III Standby 作動中
